第二節 透天結構樣態判定大解析

第三節 透天 NG 樣態判定大解析

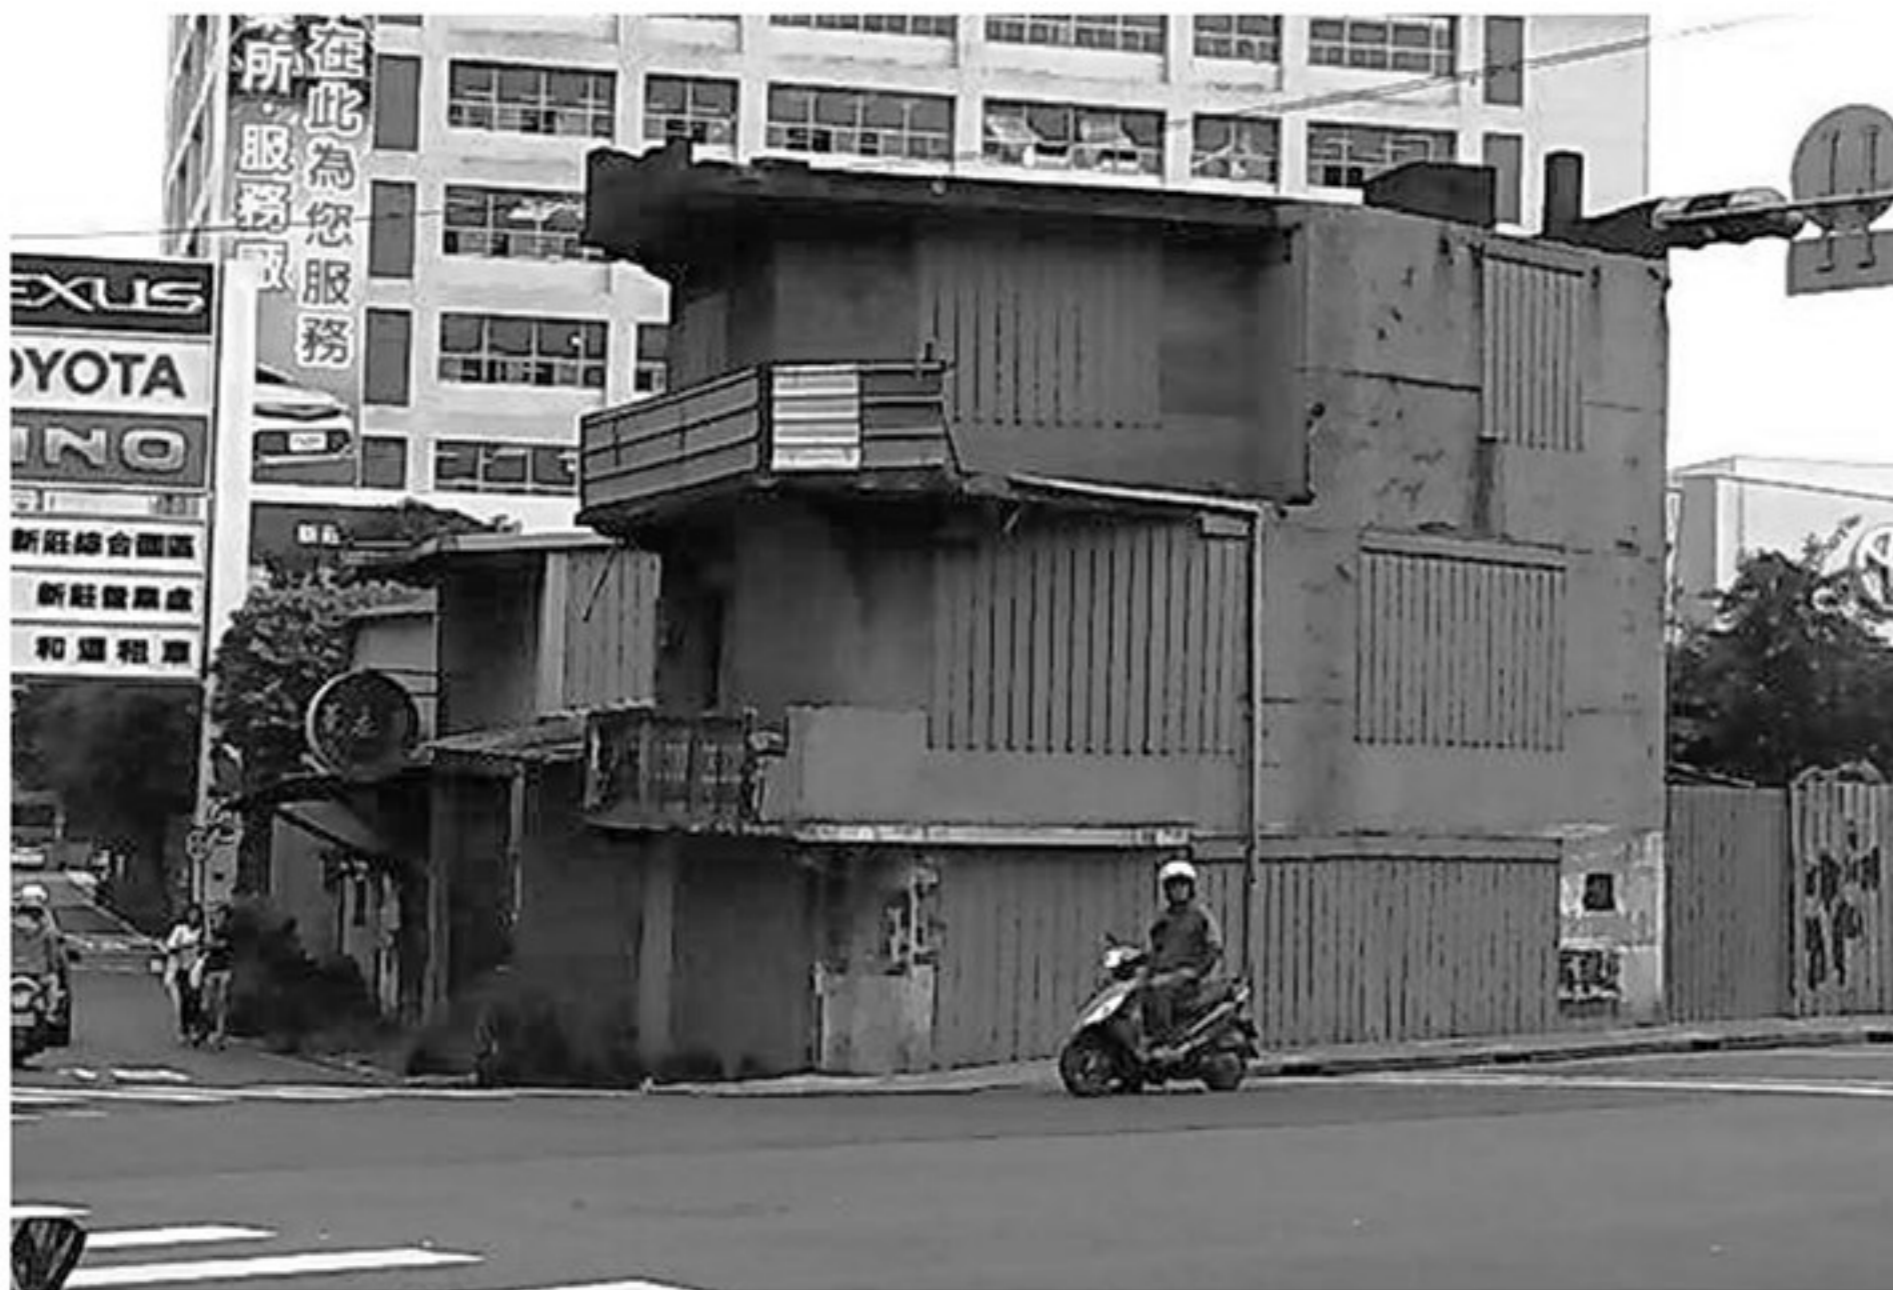
壹 殘破、廢棄及無人居住之樣態

此種樣態之建築物多已無人居住。建築物殘破，但因土地面積過小，重建時無法適用容積獎勵及容積移轉，導致無迫切性之實質開發效益，在老屋重建條例實施前，對地主多數不具開發效益，惟老屋重建條例通過後，因老屋重建條例重新賦予活化開發之效益，其效益為：

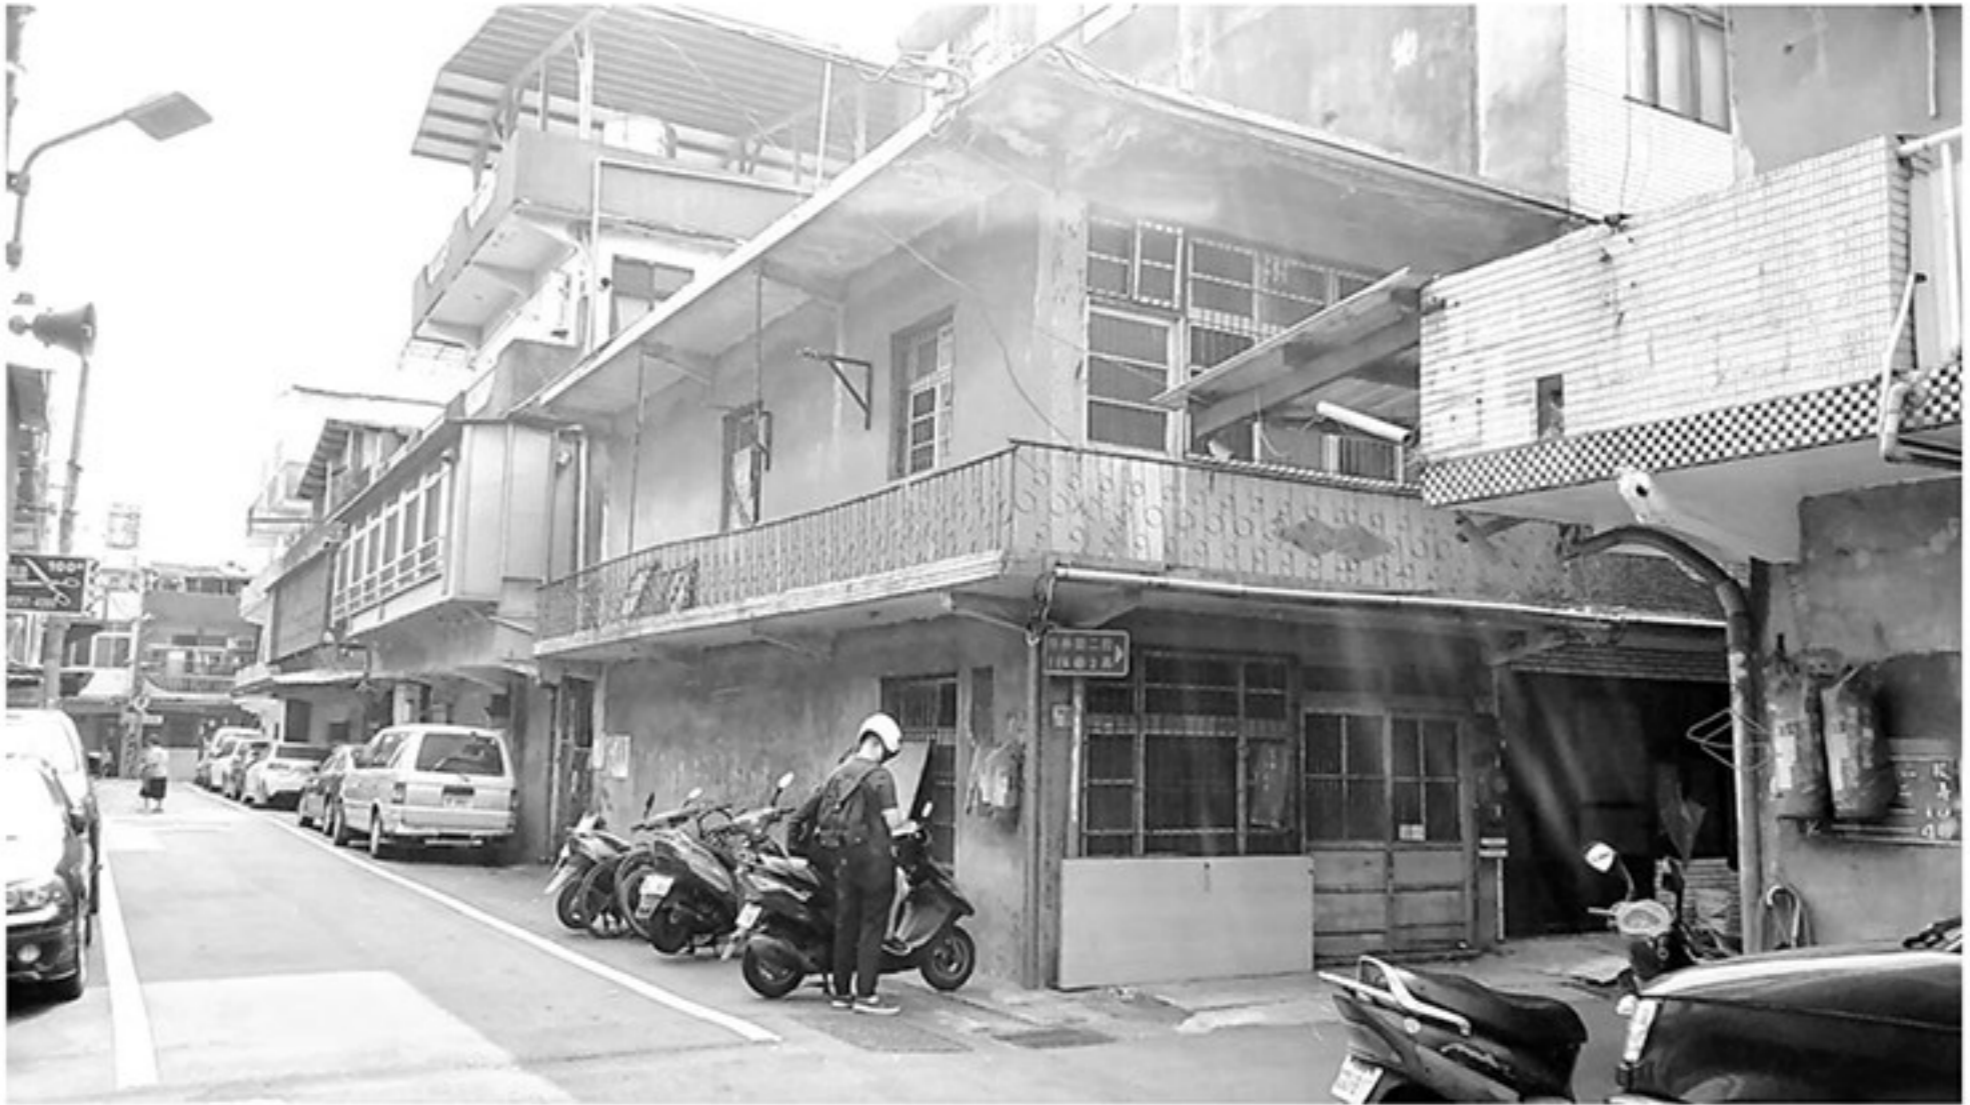
貳 保留原始樣貌、現況殘破及機能明顯顯現不適人居之樣態

由於此種樣態之建築物尚有住戶居住，雖然建築物殘破，但因所有權人財力不足、土地面積過小，重建時無法適用容積獎勵及容積移轉，導致無迫切性之實質開發效益。在老屋重建條例實施前，對地主來說，重建後可分回的坪數無法達到目前實質使用之坪效，惟老屋重建條例通過後，因為老屋重建條例而重新賦予活化開發之效益及價值，原始住戶所期待之需求也因此滿足，住戶所期待之實質效益普遍為：

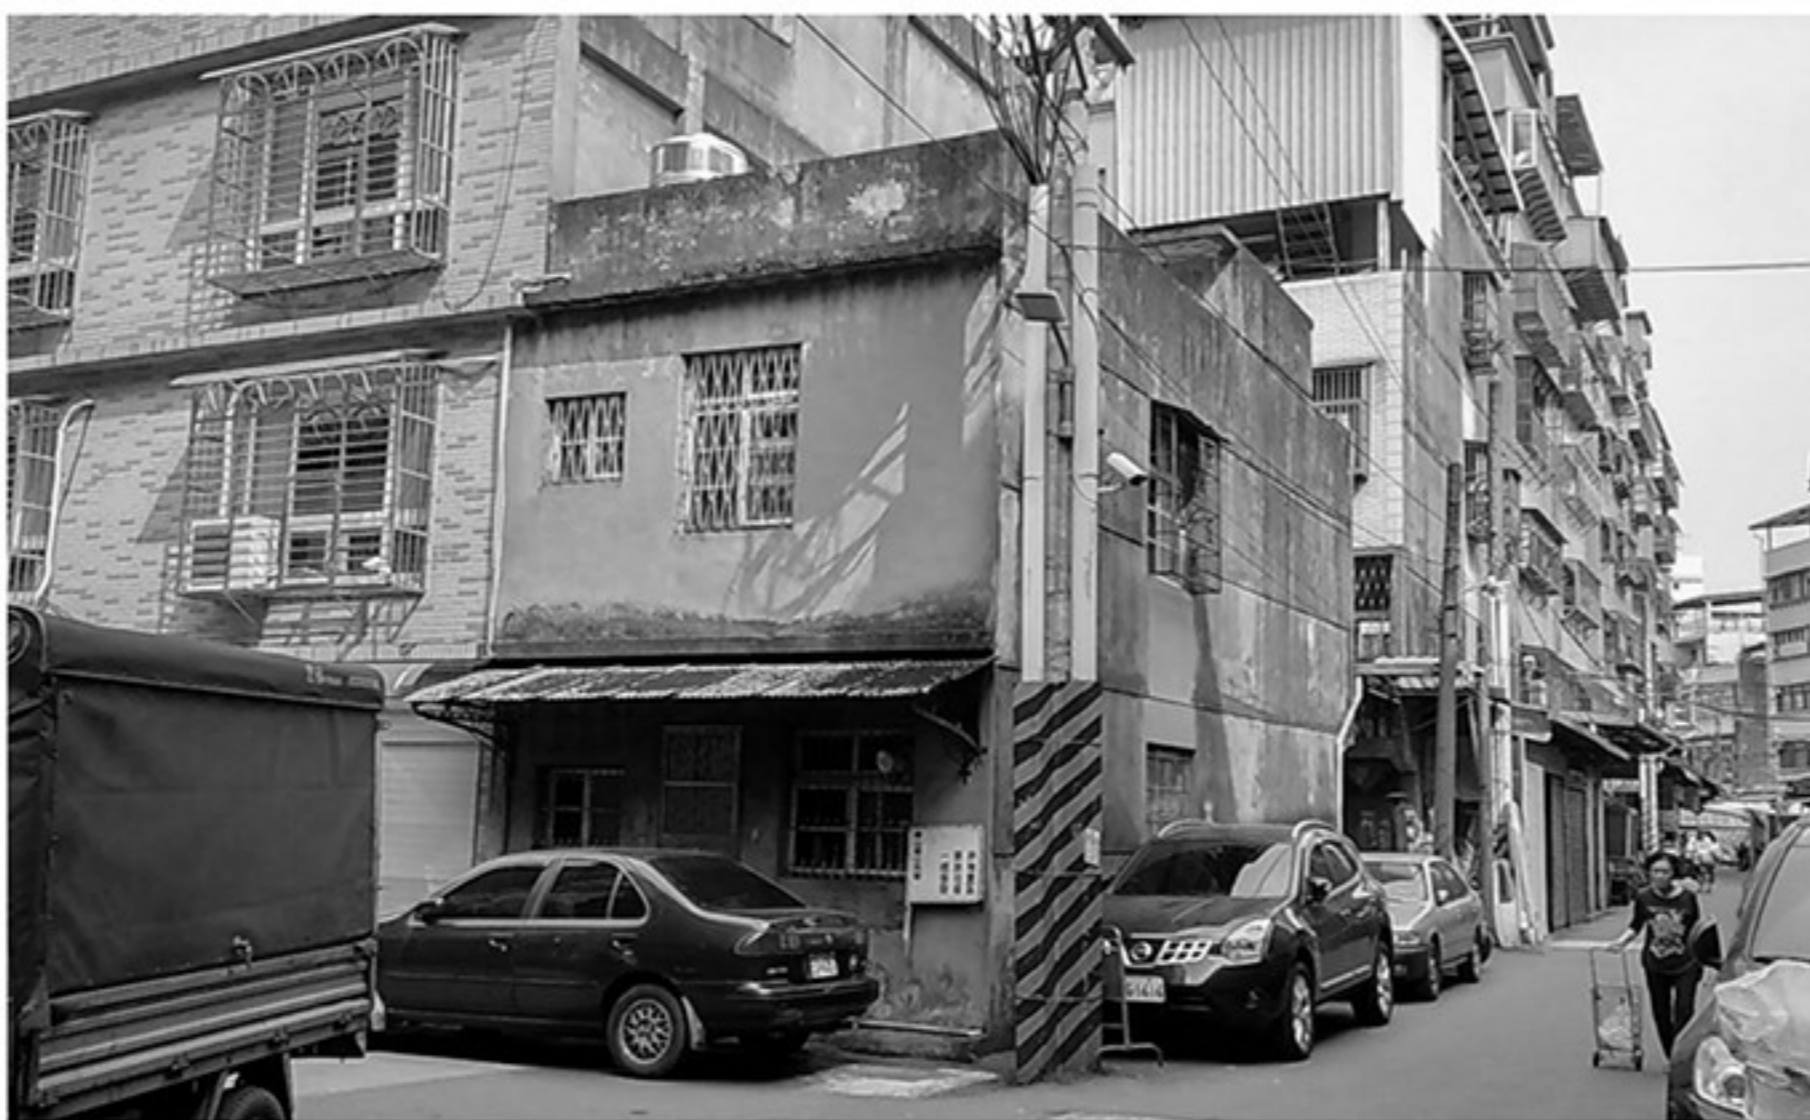
參 混凝土結構外體、現況殘破、嚴重壁癌及之樣態

由於此種樣態之建築物尚有住戶居住，惟建築物面臨嚴重的外牆滲漏水、嚴重壁癌、水電管線老舊、建築物結構及建材設備老化，但因所有權人財力不足、且建築物土地面積過小，周邊鄰戶推動都市更新整合不易，單獨重建時無法適用容積獎勵及容積移轉，導致無法實質開發。

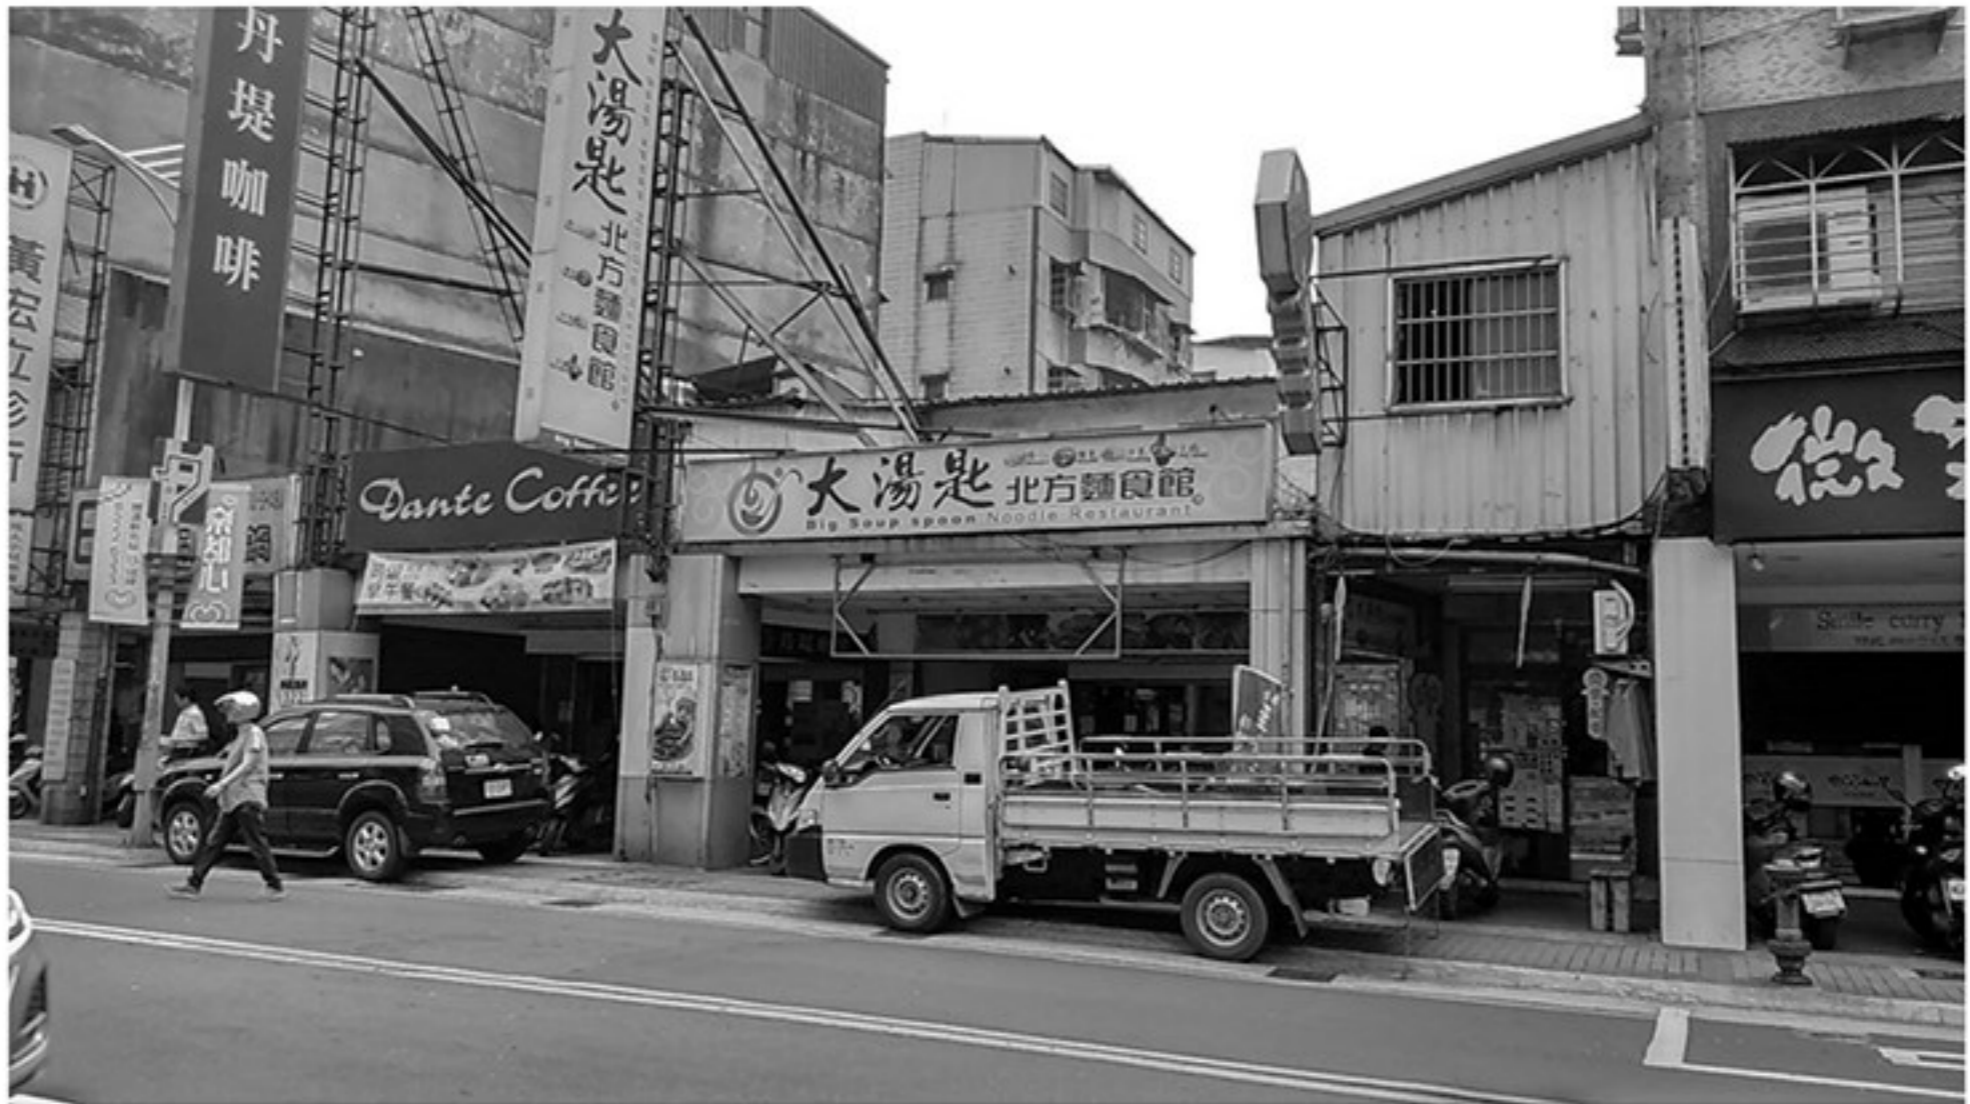
肆 老舊鐵皮矮房搭建、高度建蔽使用、低度容積使用樣態

此種樣態之建築物現況多為商業使用，由於此類建築物之土地面積多為小型基地，僅有少數為大型基地。以小型基地來說，其可分為合法建物及非合法建物兩種，由於老屋重建條例係以合法建物為準，因此在樣態上僅討論合法建物這部分。

多數此類小型基地之生成原因，為早期不願意與建商合建或是老地主財產分家所遺留下來的，其基地規模多在 50 坪以下，少數可達到百坪上下。由於基地規模過小，因此在重建上僅能依各縣市土地使用管制規則辦理，並無實質獎勵，且不適用容積移轉相關規定，因此在過去僅能以參與都市更新獲取容積獎勵及容積移轉等。惟此樣態之建築物現況多為商業店面使用，租金投報效益高，在推動辦理都市更新上，常常無法獲得每一位所有權人的全體同意，因此在推動都市更新上，往往是失敗的。但是在此次老屋重建條例中，因為沒有限定最小基地面積，因此將會是此樣態所有權人參與更新重建的最佳機會。此外，由於這類基地多數位在 8 米以上道路周邊，且於商業區範圍內，在高建蔽率及高容積的法令下，堪稱為本次老屋重建條例最大的獲利者，其隱藏的潛在獲利也是最為驚人的。

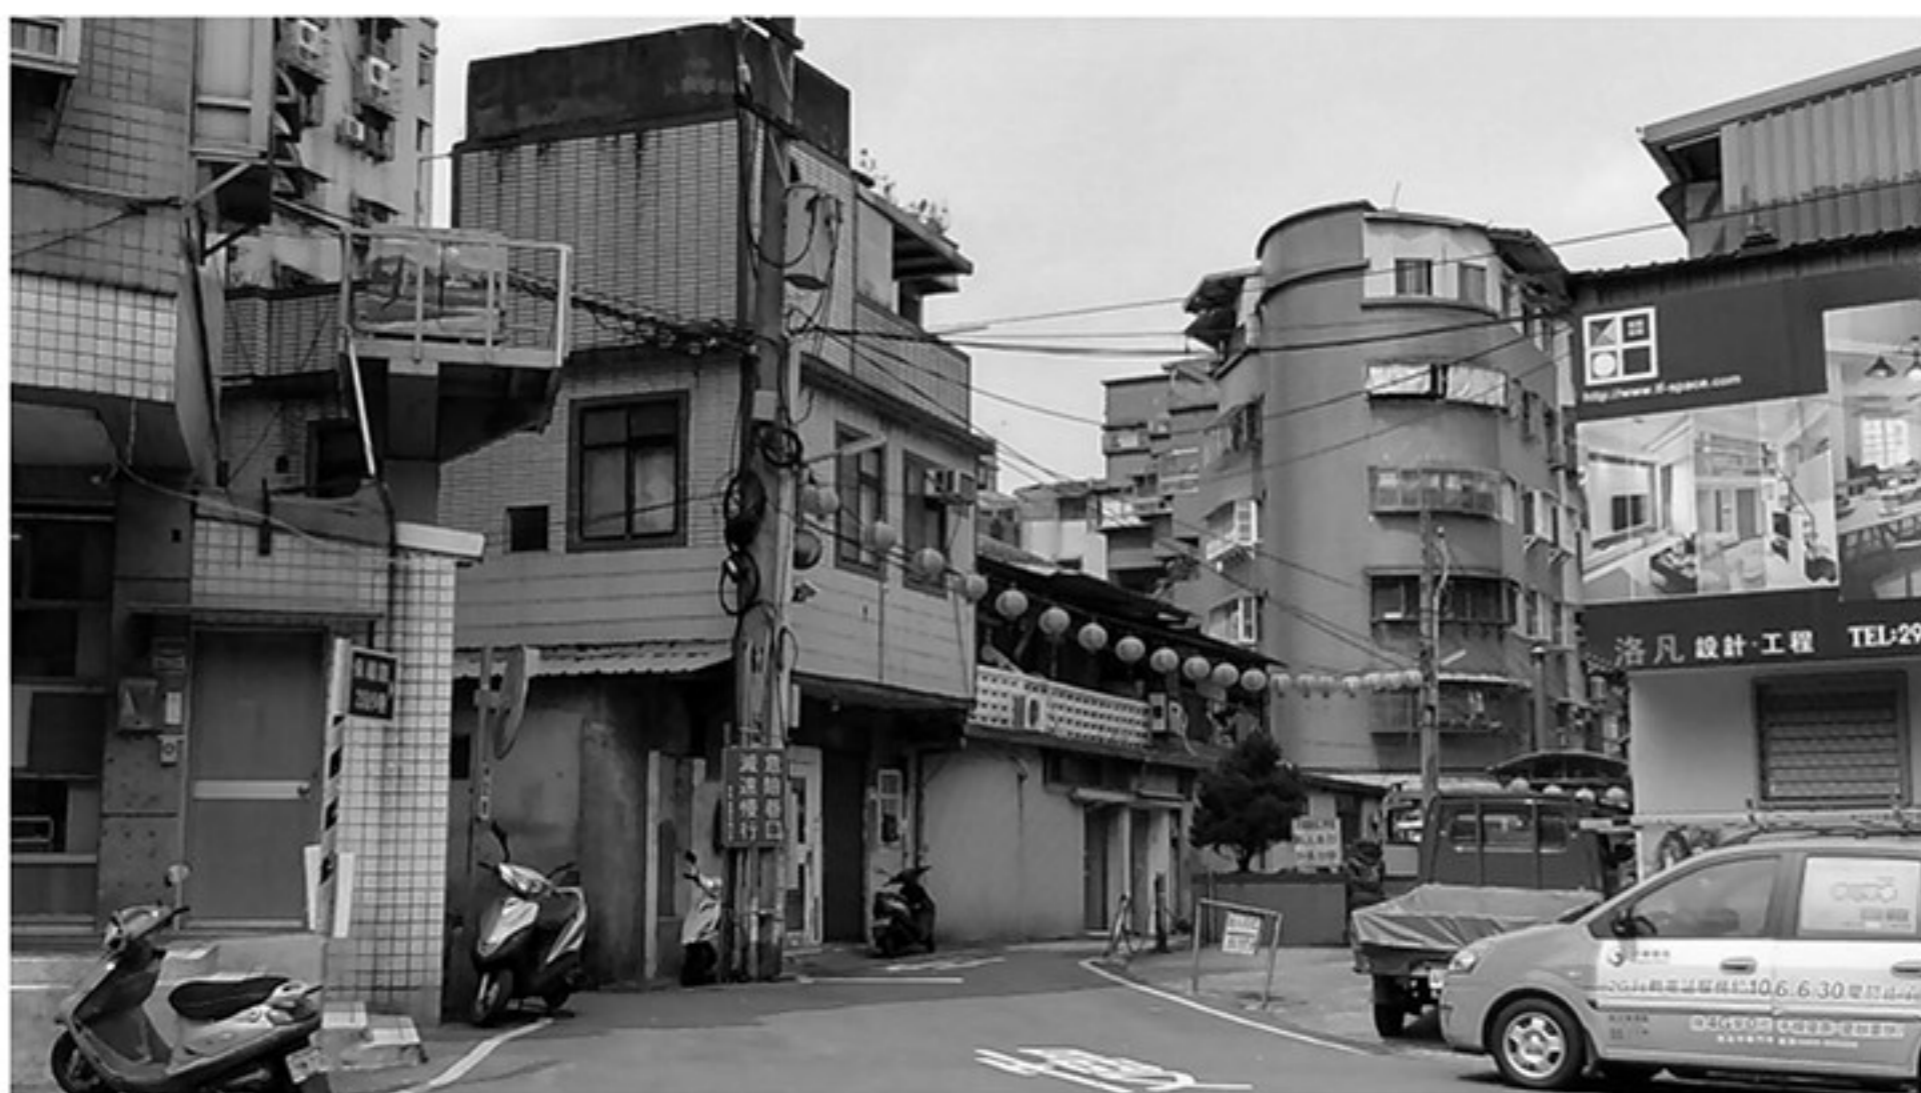
壹 面前道路路寬過窄，屬於私設道路，有建築線問題

以本案例來說，其入口處面寬約為6米道路，惟到達案例建築物面前時，道路緊縮至約僅3米。其面前道路為私人產權，若要辦理老屋重建，勢必面臨無法指定建築線，蓋建築線僅可指定至前方產權屬於政府之計畫道路，至於建築物面前道路這段，則必須與道路所有權人協議方可指定。

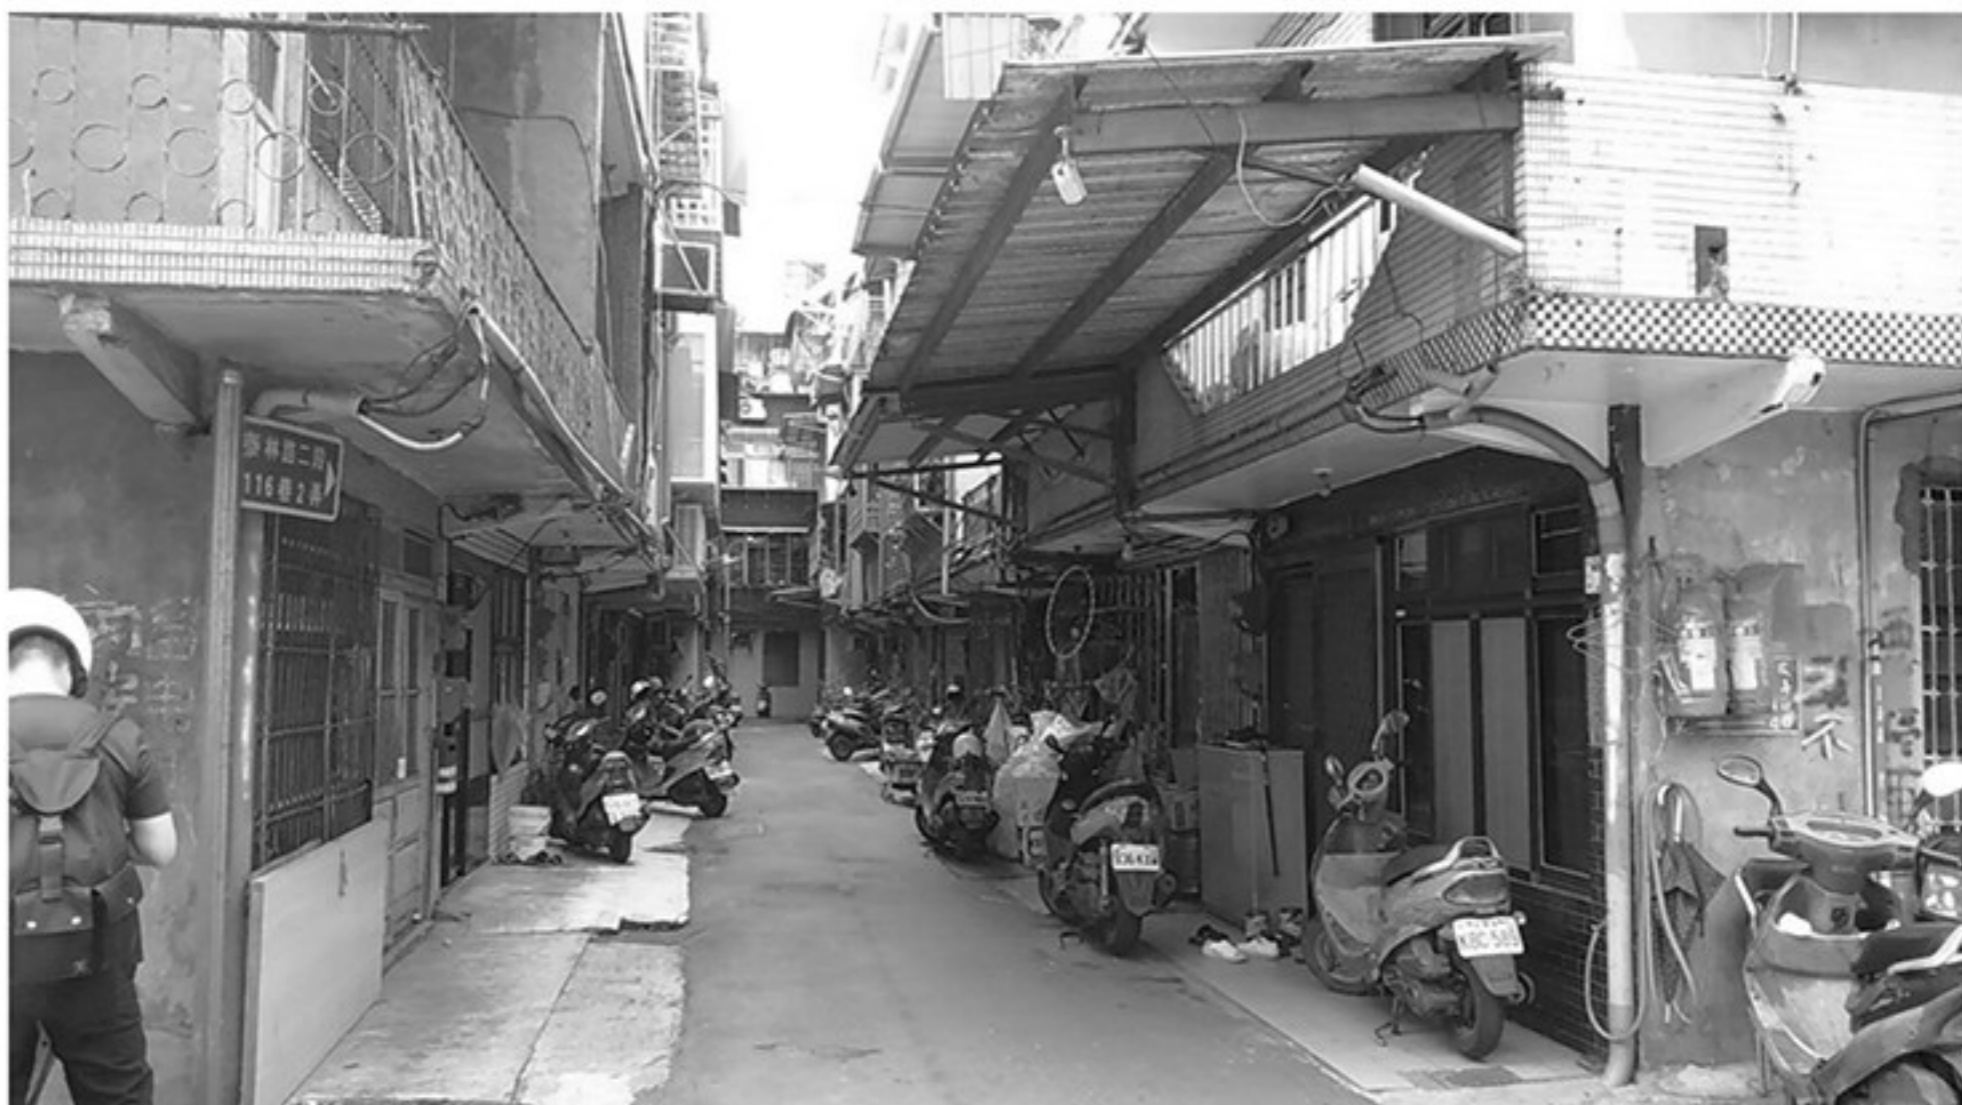
貳 傳統合照社區、有共同地基、私設道路、建築線及拆照問題

此樣態之基地，大都屬於民國50、60年代時期所大量興建的連棟式國民住宅，這類建築物的基礎多分為下列三類：

其中，以筏式基礎在拆除時，最容易造成鄰損。

- (一)磚造建築物。
- (二)加強磚造建築物（樑、柱為鋼筋架構）其中又以樑、柱為鋼筋，牆面為磚造之加強磚造系統類型佔大多數。

- 一、大多數為全社區基地為一張建築執造，即我們所說的合照。
- 二、中間道路未分割，多為私設道路的住宅區土地。
- 三、連棟式社區，其基礎大都為共同基礎，如無法一起辦理重建，則在拆除時容易因為拆除時的震動及拉扯鋼筋時，造成基礎體龜裂破損或不規則下陷，造成鄰損及現存建築物強度減損。

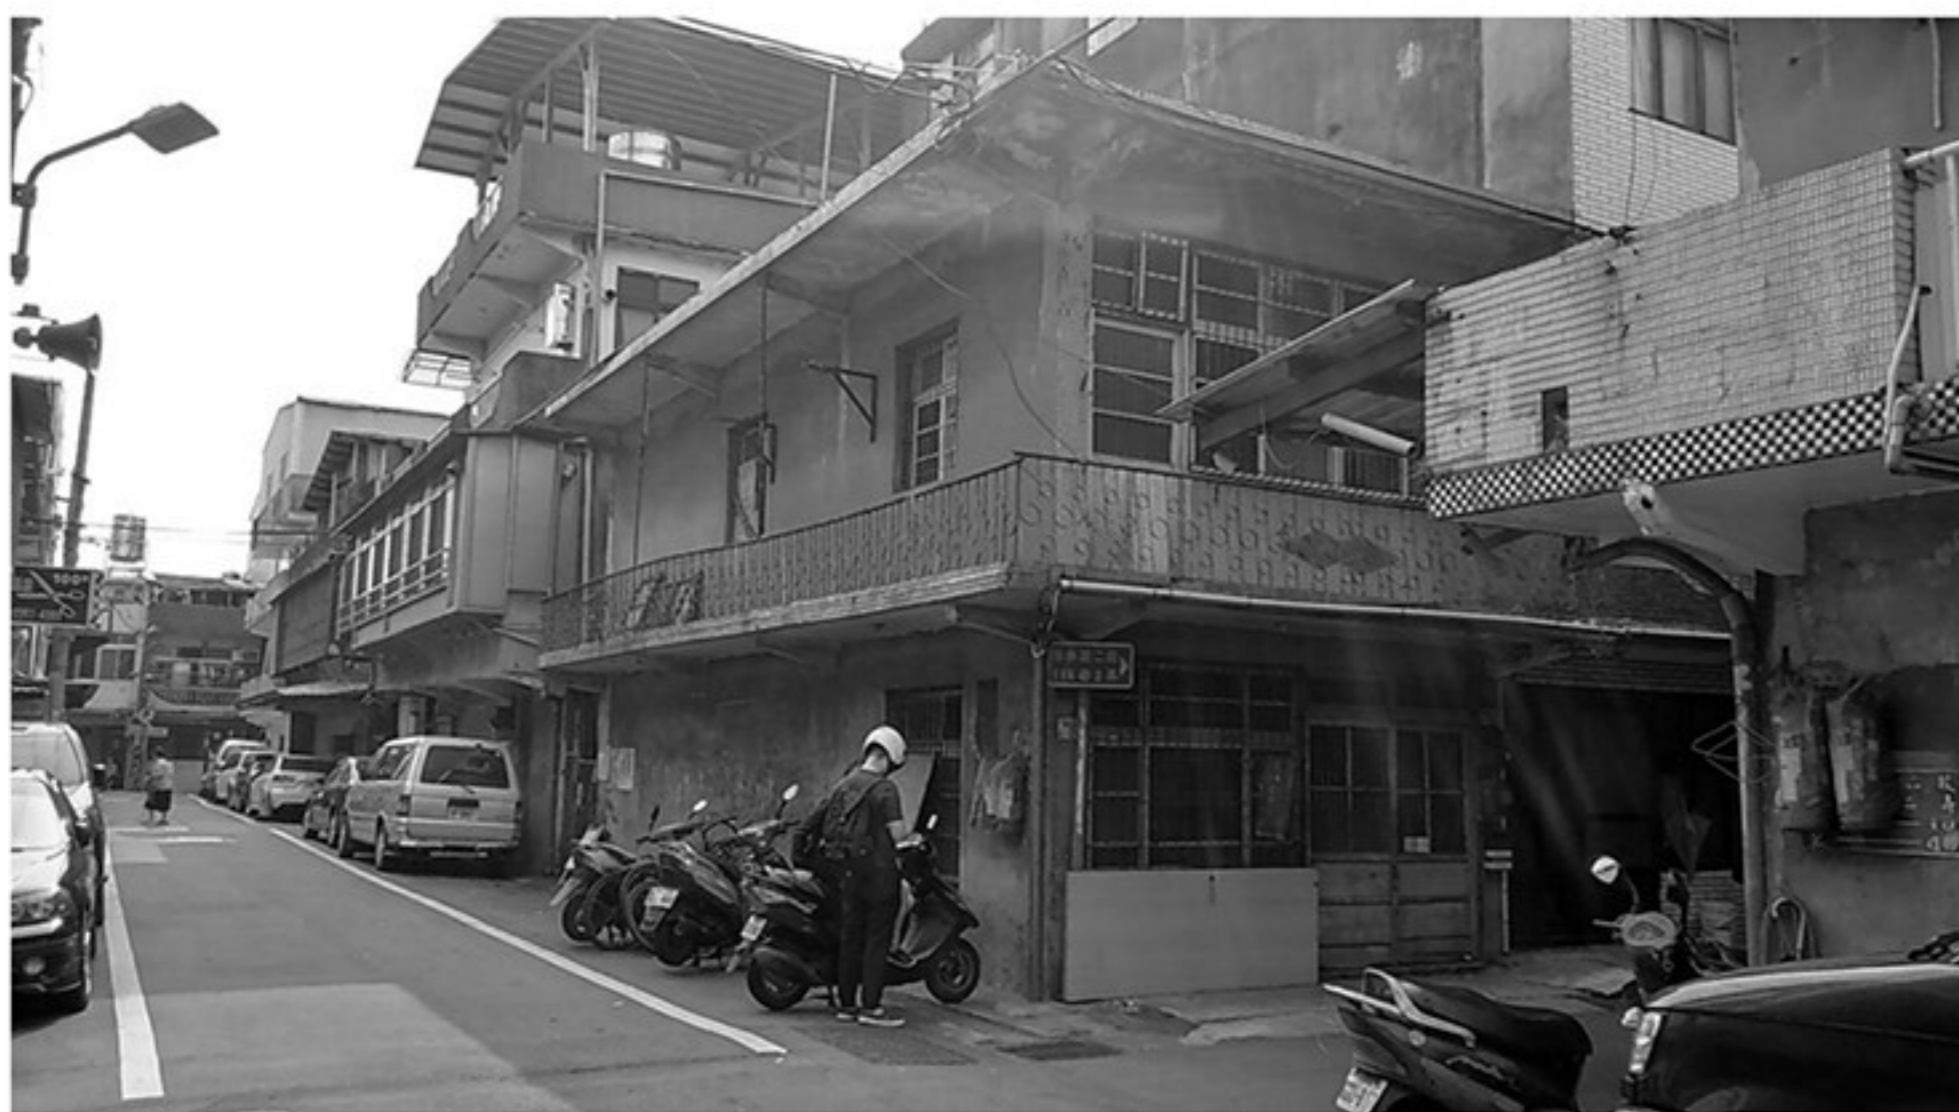
參 雙面私設道路、未屬計畫道路、路權私人所有，有建築線問題

此樣態屬於較為複雜的型態，由於雙邊都屬私設道路，因此必須先行確認最近之建築線位置，依下列項目條件進行可行性評估：

- 一、建築線最短距離。
- 二、最有可能取得建築線。
- 三、所臨道路面寬（影響建築物高度）作為重建整合之評估。

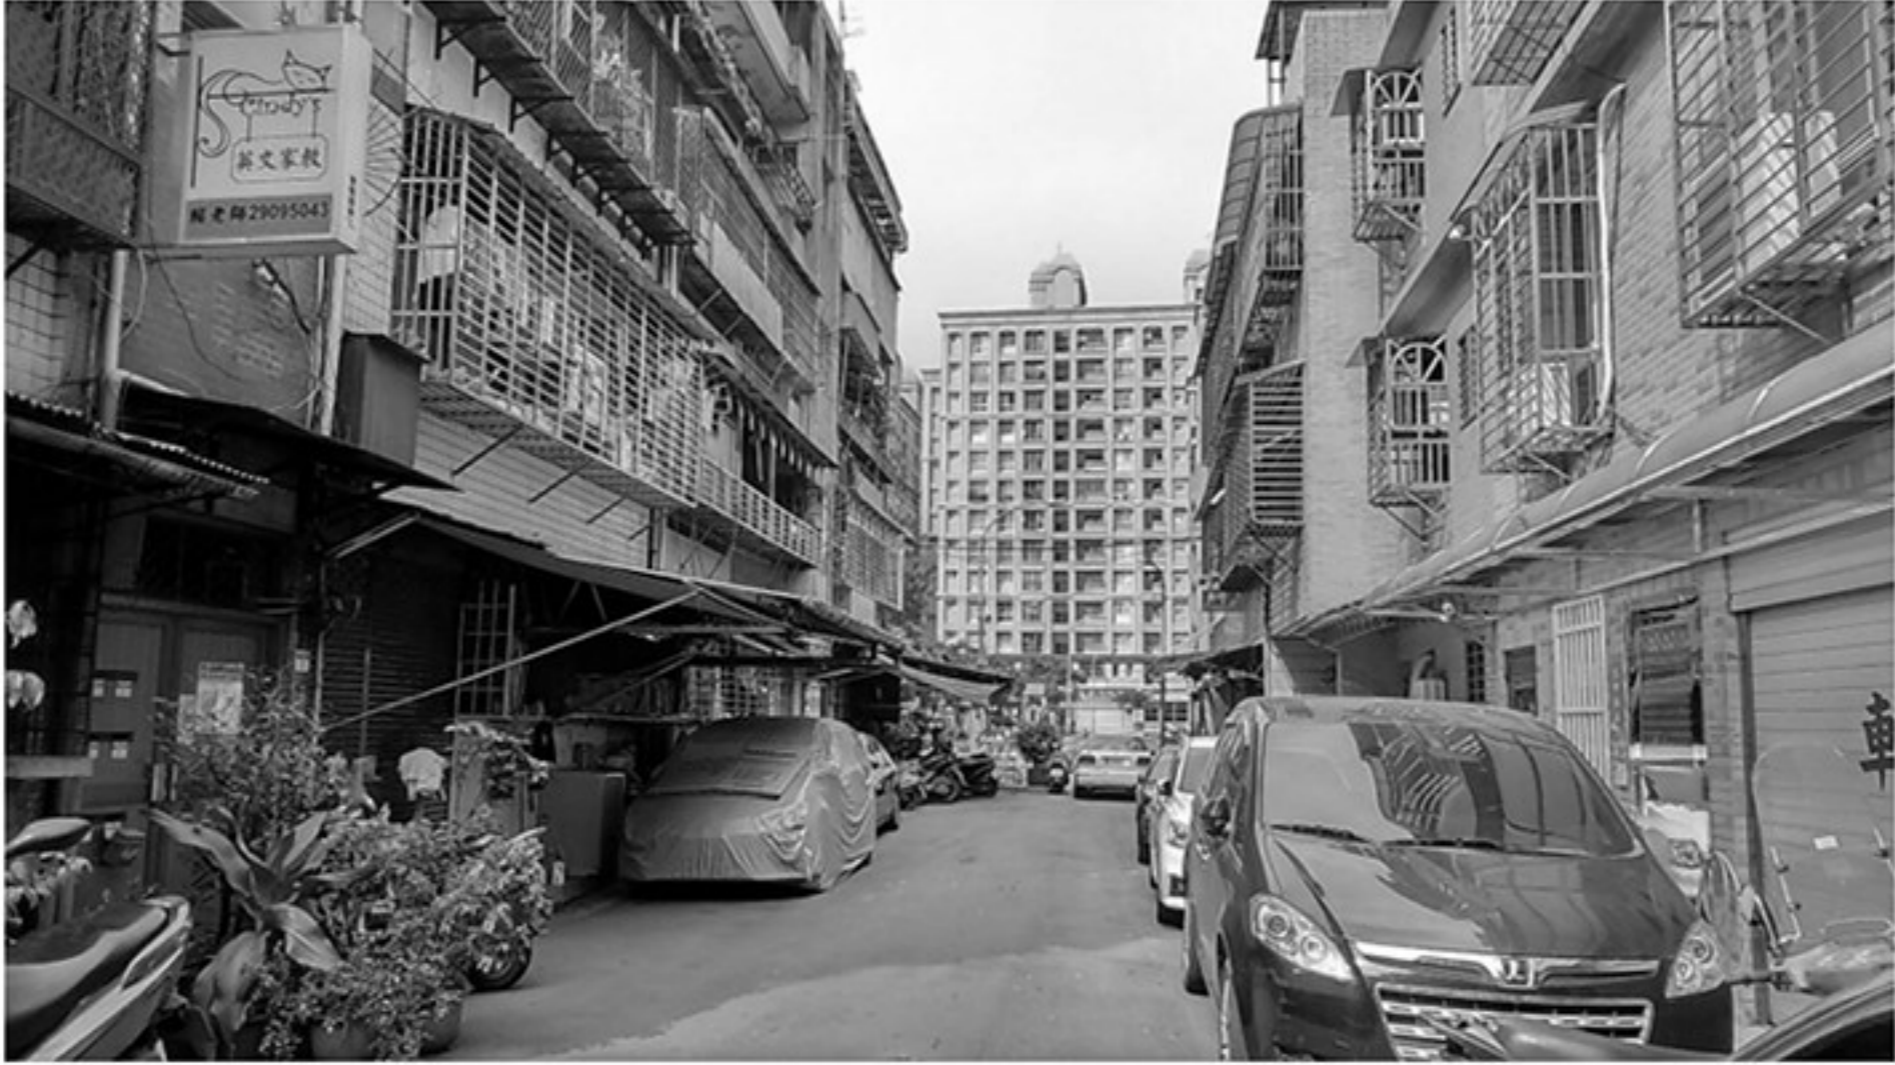
肆 合照連棟透天社區、私設道路為法空、路權私人所有，有建築線及拆照問題

此樣態除前述幾個案例的共同問題外，還必須解決該連棟透天社區共同道路問題。由於社區私設道路屬於全體所有權人共同持有，在政府近年來的解釋函令中，已經將該道路從寬解釋為法定空地，導致在推動老屋重建拆照申請時，衍生出法定空地認定問題，進而造成無法指定建築線。

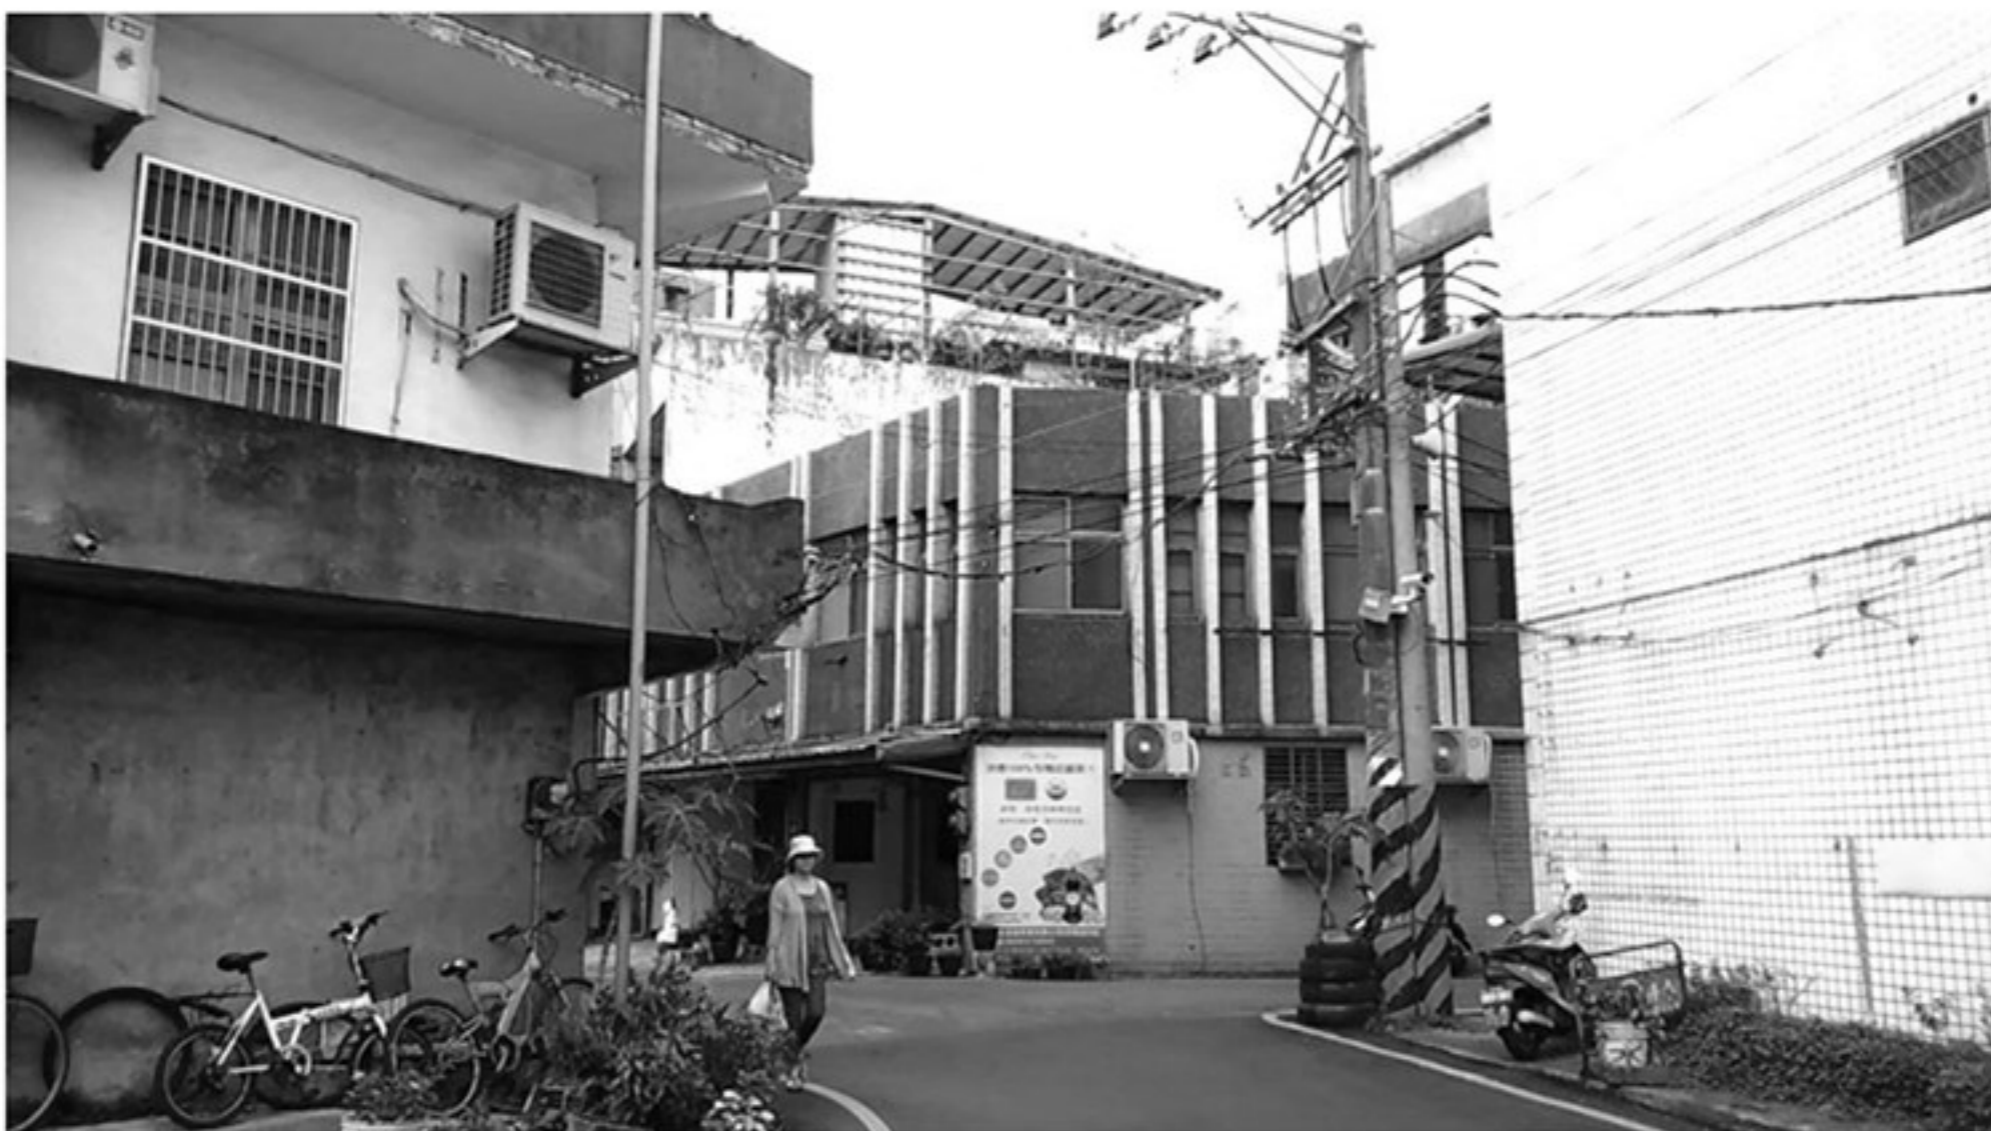
一、常見樣態(一)

伍 雙面臨路合照連棟透天、私設道路為法定空地、路權私人所有，有建築線及拆照問題
